# využitie gravimetrie –

# *PRÍKLADY POUŽITIA MIKROGRAVIMETRIE – DETEKCIA DUTÍN*

# Gravimetria – prieskum Cheopsovej pyramídy

# Mikrogravimetrický a georadarový prieskum Dómu Sv. Mikuláša v Trnave

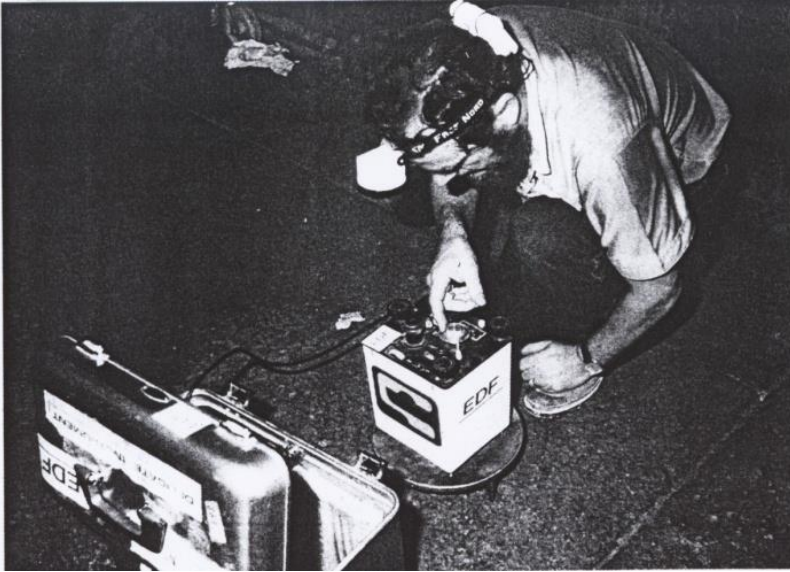
**samotné meranie (realizované v noci)  
použitý prístroj: LaCoste & Romberg gravimeter**

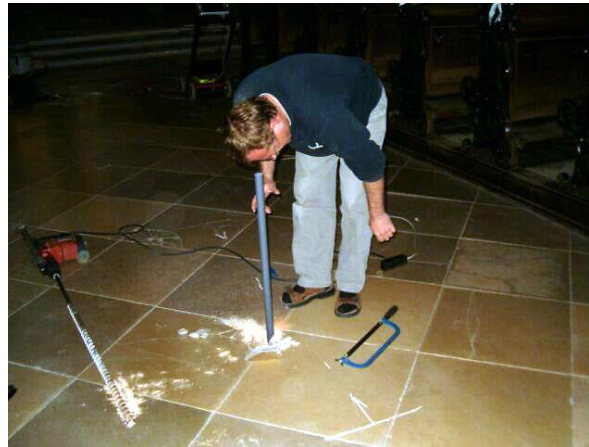
**1. vrtanie po odkrytí dlažby**

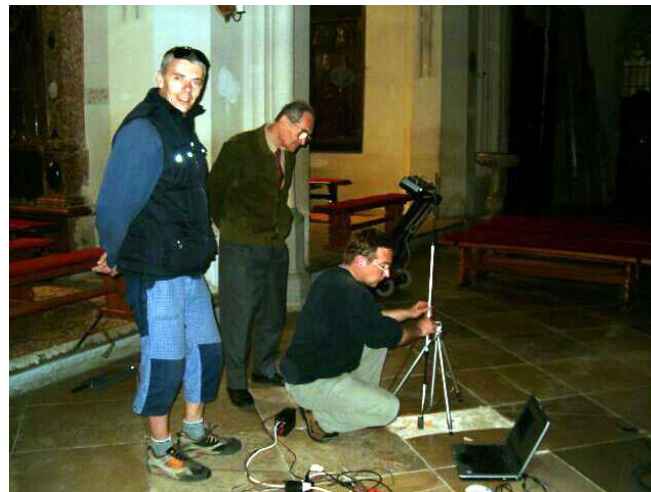
**4. obhliadka priestoru**

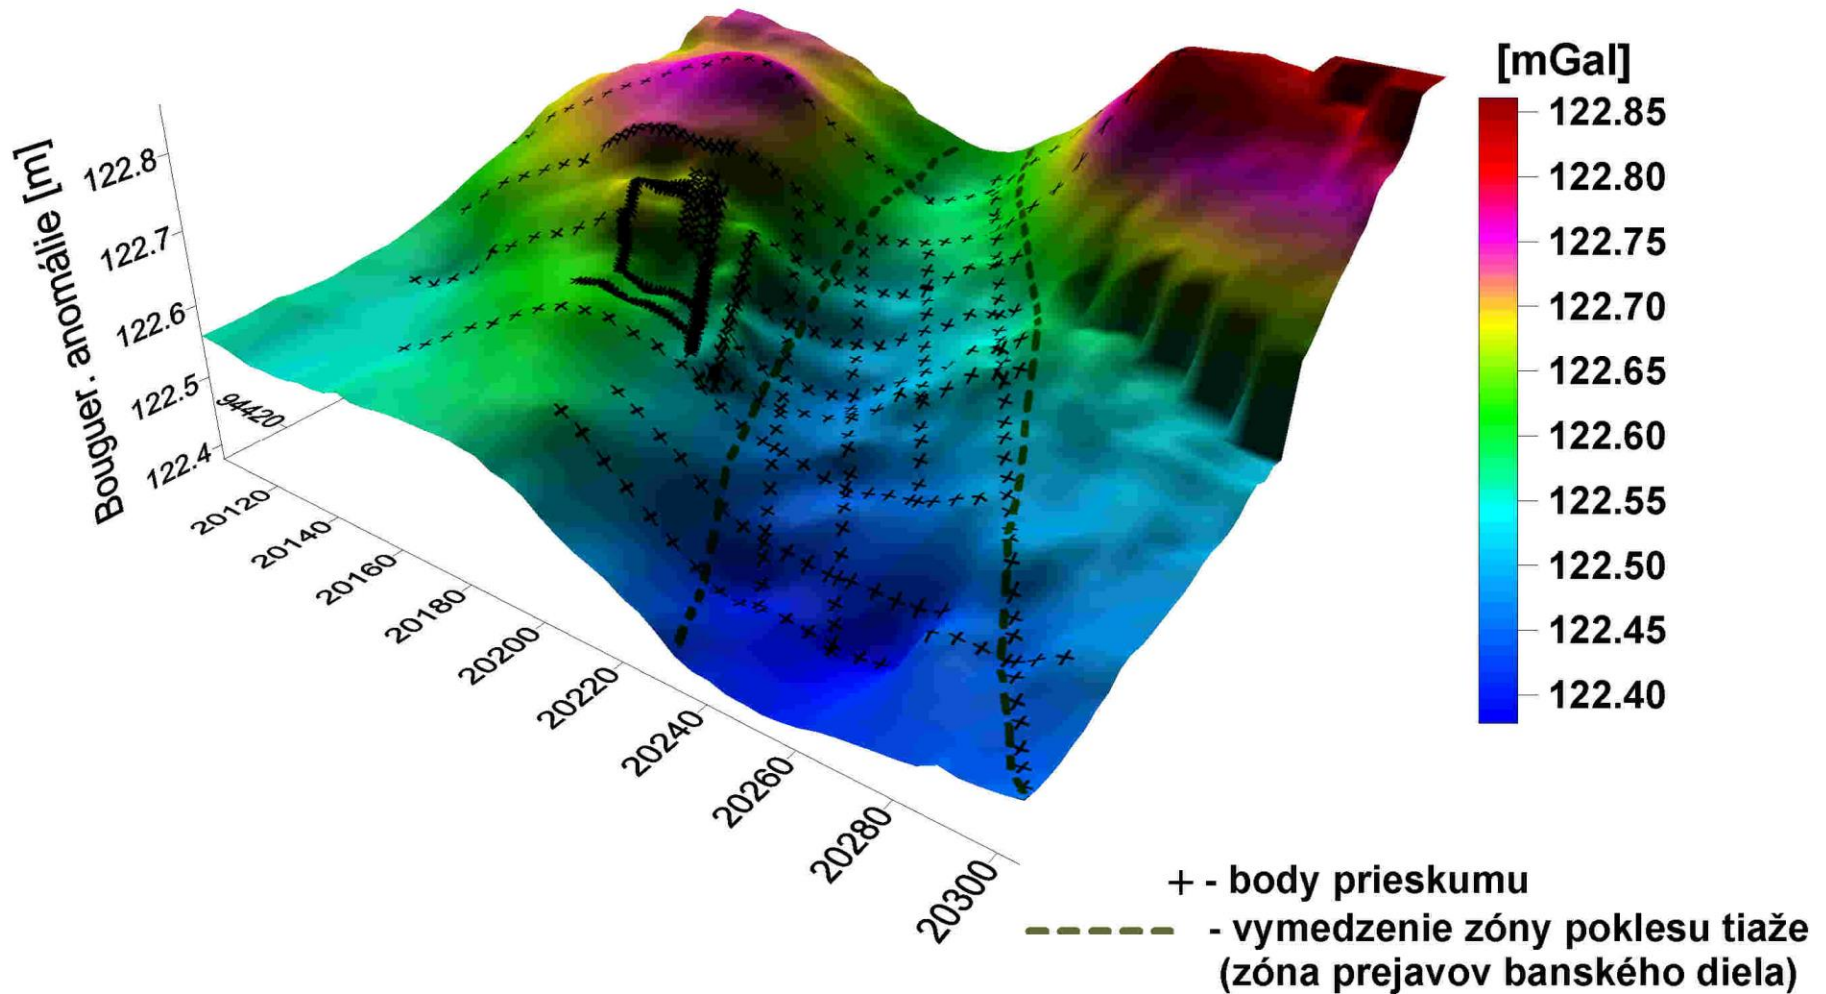
priestorová mapa tiažových anomálií  
(lokalita Westfal, Porýnie, Nemecko)
