Príkladové štúdie (case-studies) z archeo-geofyziky (mikrogravimetria + GPR)

Mikrogravimetrický a georadarový prieskum Dómu sv. Mikuláša v Trnave

výsledky geofyzikálneho prieskumu Dómu sv. Mikuláša v Trnave

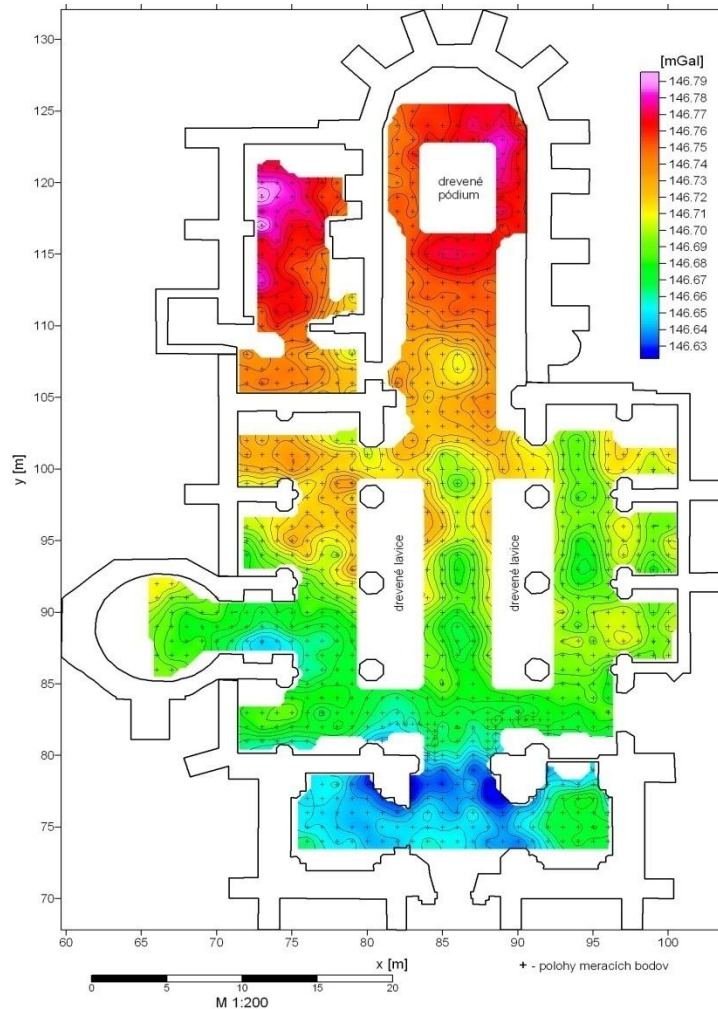
8

Obr. 5 Mapa priebehu neúplných Bouguerových anomálií v priestore kostola
(bez zavedenia opráv o gravitačný účinok múrov), kor. hustota = 1.80 g.cm⁻³

neúplné Bouguerove anomálie
bez opravy o účinky múrov
(pre $\sigma = 1.80 \text{ g.cm}^{-3}$)

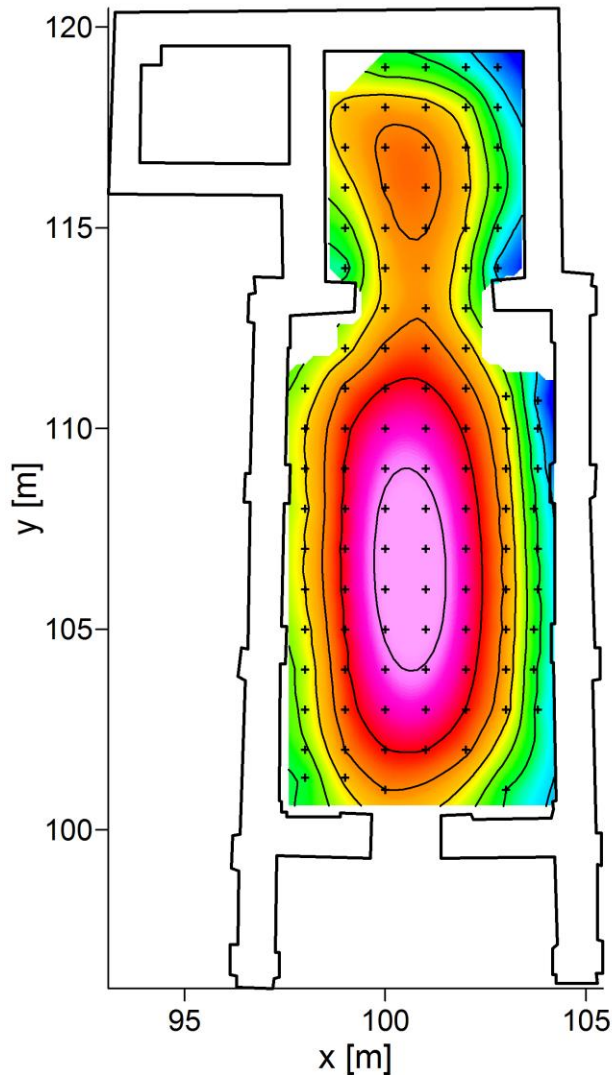
mapa modelovaných účinkov múrov

na výpočet účinkov múrov tu bol použitý nový (fotogrametrický) prístup, vedúci k tvorbe 3D modelu z polyhédrov

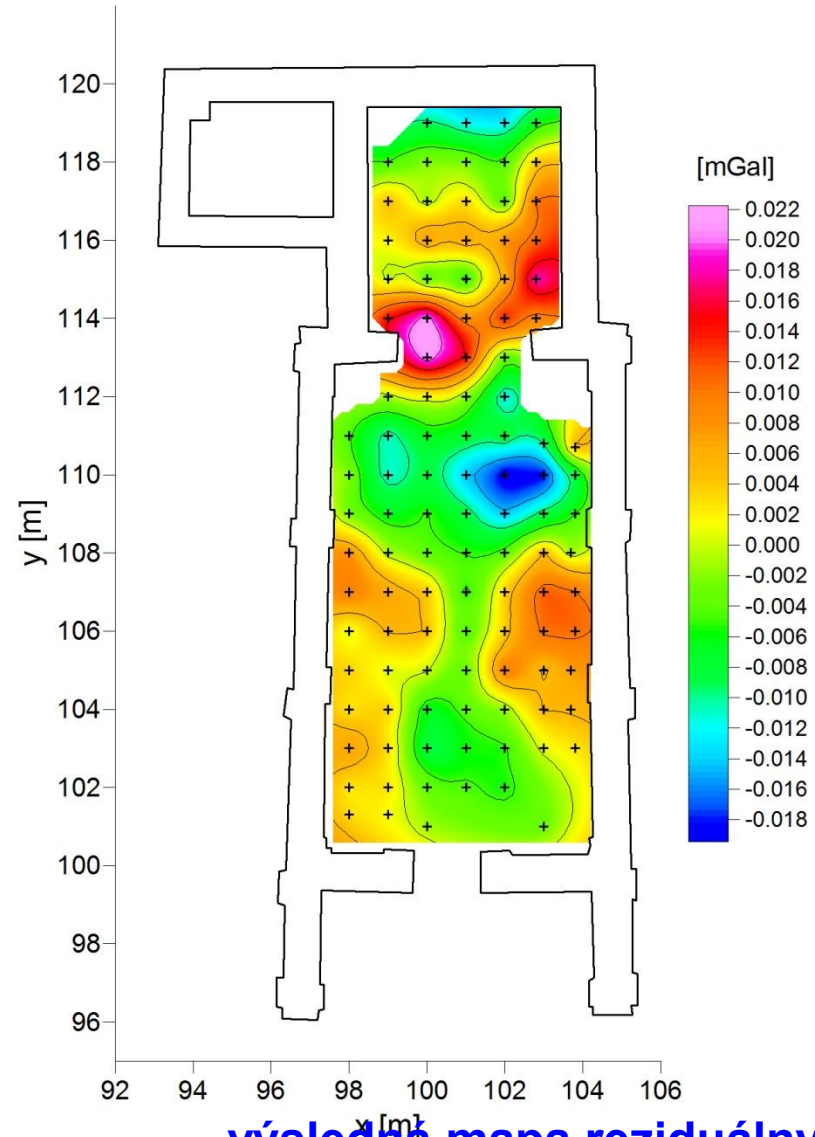
výsledná mapa reziduálnych Bouguerových anomálií

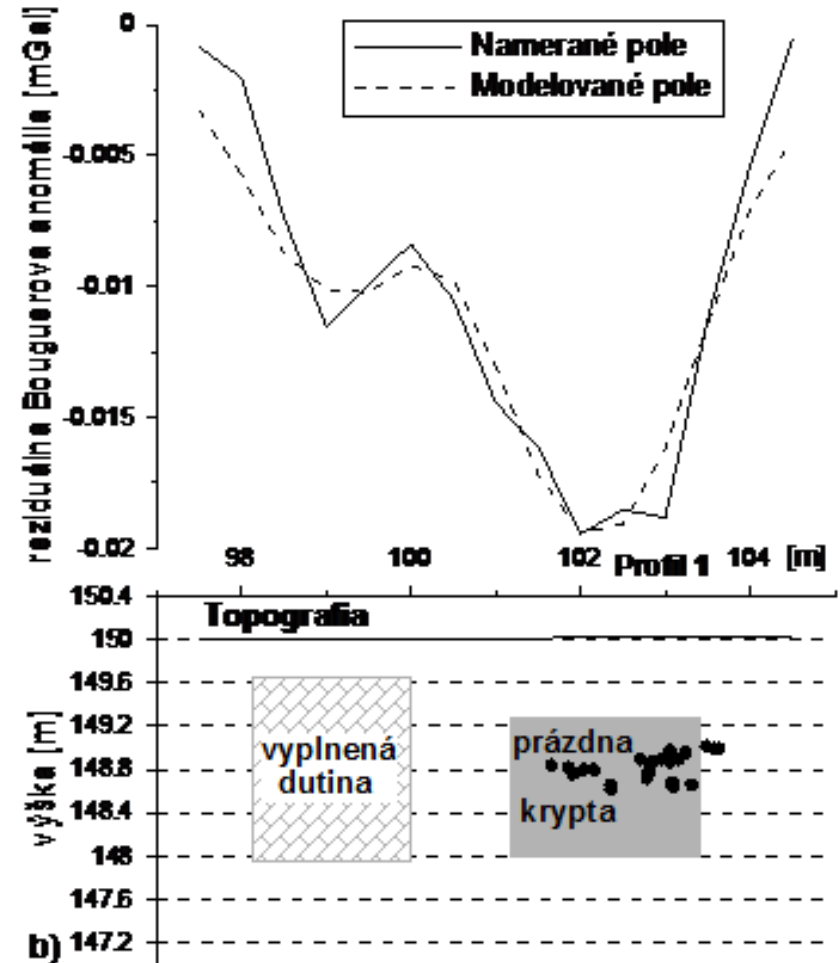
výsledky kvantitatívnej interpretácie mapy reziduálnych Bouguerových anomálií (Eulerova dekonvolúcia a 3D hustotné modelovanie)

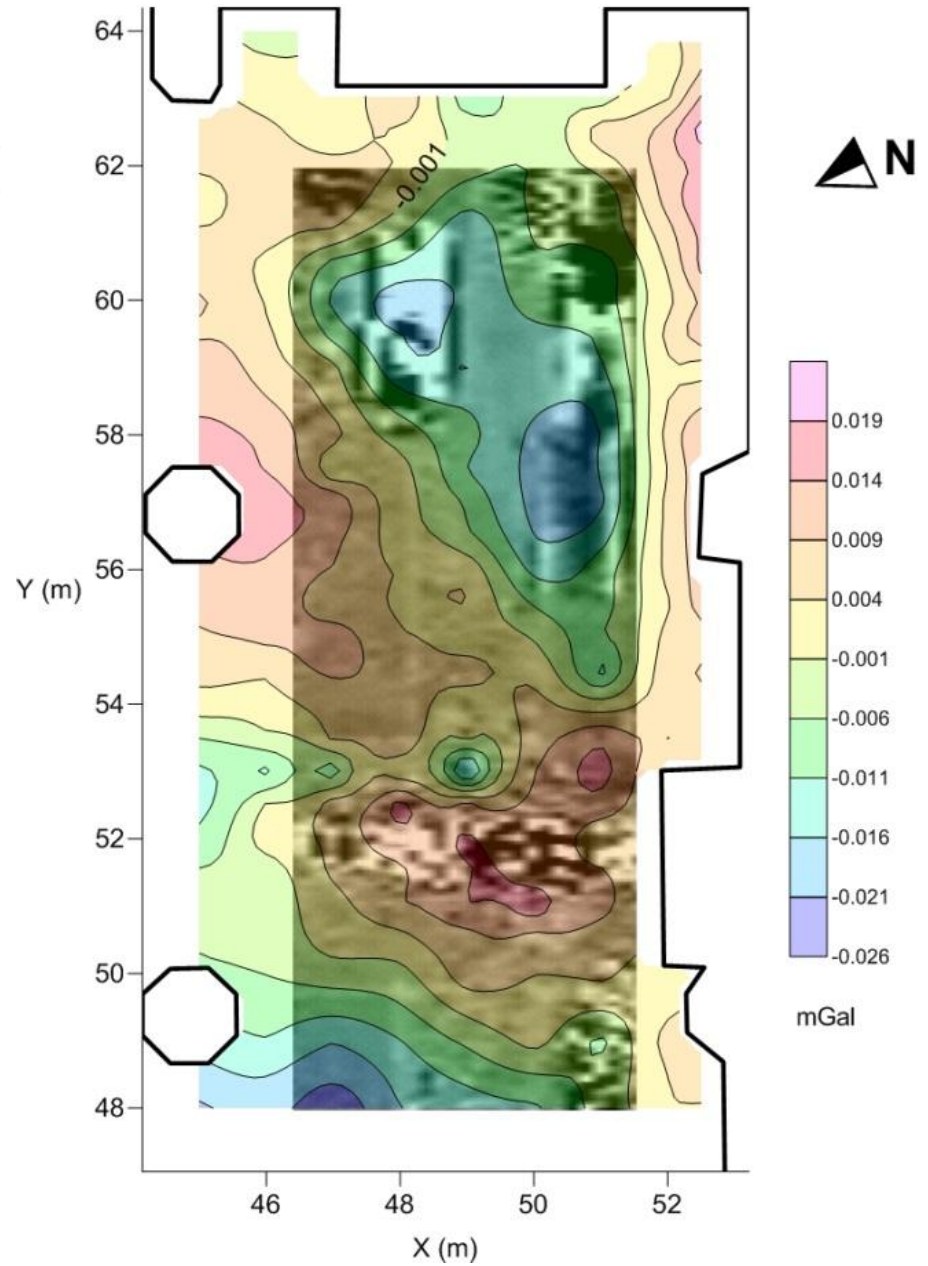
mikrograv. + GPR (0.6 m)

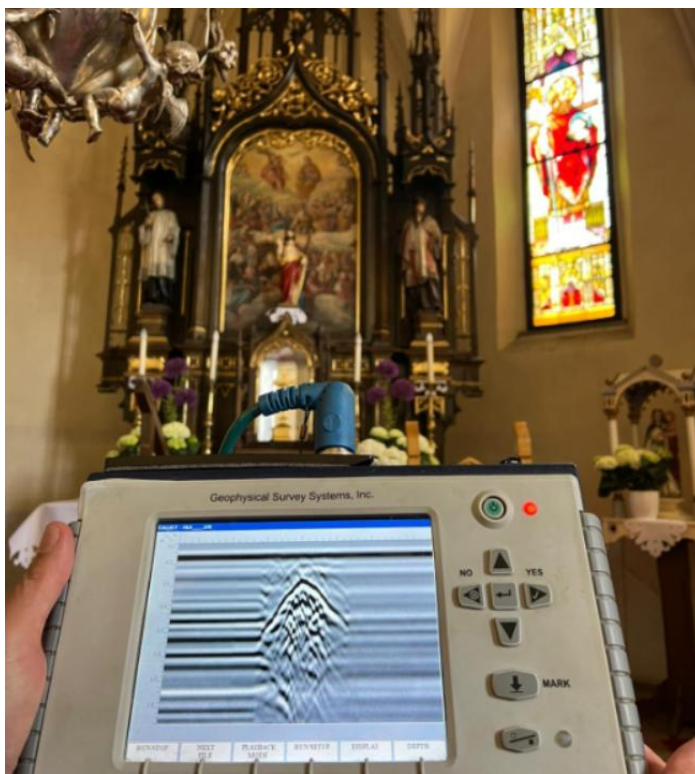
typický vertikálny radargram
(prechádzajúci stredom krypty)

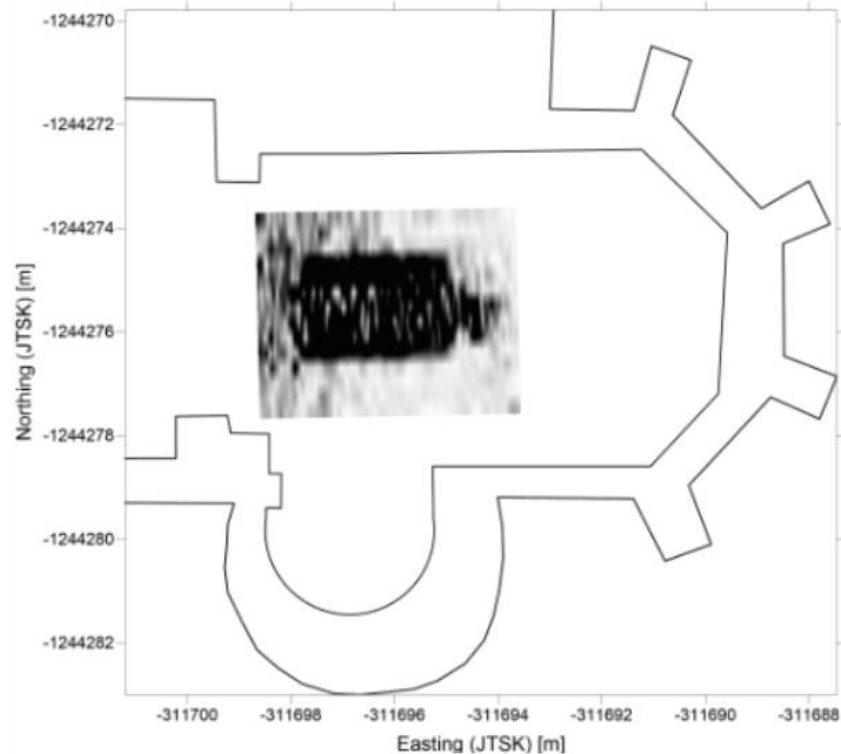
horizontálny amplitúdový rez
– hĺbka cca 1.1 m

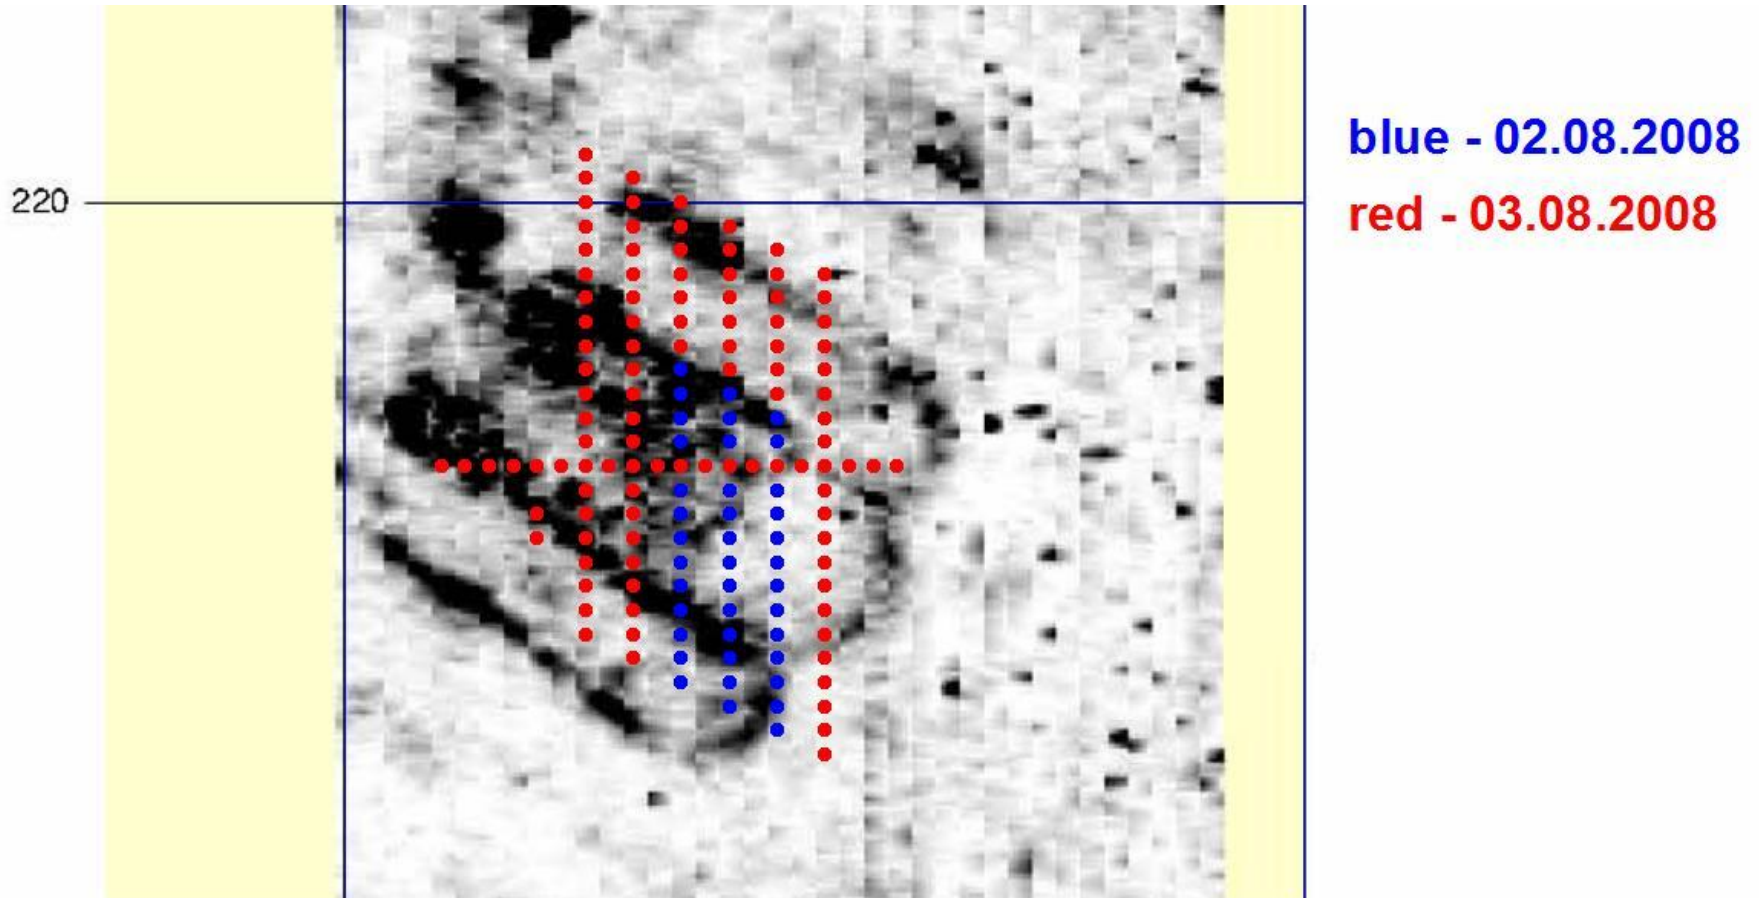
zmeraných 157 bodov, prístroj: Scintrex CG-5

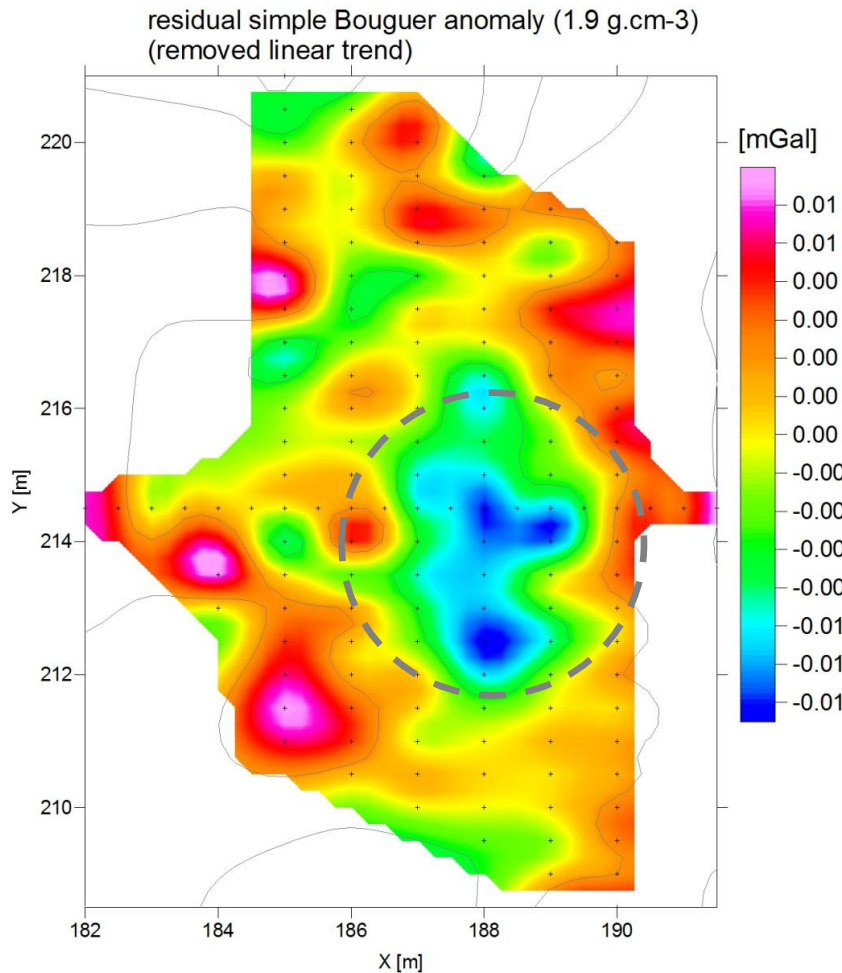
**výsledok – možnosť prítomnosti krypty (asi zavalenej)
sa ukazuje ako pravdepodobná**
